ПАСПОРТ ДОСТУПНОСТИ
объекта социальной инфраструктуры (ОСИ) № 01

АКТ ОБСЛЕДОВАНИЯ
объекта социальной инфраструктуры
К ПАСПОРТУ ДОСТУПНОСТИ ОСИ № 01

1.1. Наименование (вид) объекта: нежилое помещение: школа искусств
1.2. Адрес объекта: 1.2. Адрес объекта 300039, г. Тула, ул. Прокудина д. 2 корп.1
1.3. Сведения о размещении объекта:
Часть 9 ти этажного здания на 1 этаже, 600,9 кв. м.
1.4. Год постройки здания1978, последнего капитального ремонта 2012г.
1.5. Дата предстоящих плановых ремонтных работ: текущего 2021 капитального – 2047г.
1.6. Название организации (учреждения), (полное юридическое наименование - согласно Уставу, краткое наименование) - Муниципальное бюджетное учреждение дополнительного образования «Детская школа искусств № 6» (МБУДОДШИ № 6)
1.7. Юридический адрес организации (учреждения): 300039, г. Тула, ул. Прокудина, д.2, корп.1

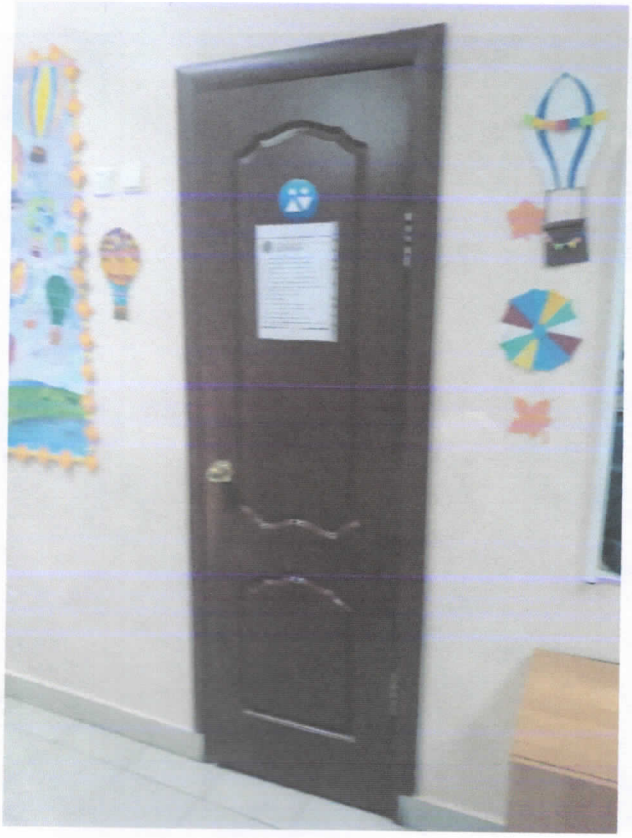
Фото 19

3	Пандус (внутри здания)	нет		18,19, 44,45	Отсутствует возможность преодоления препятствия в виде внутренней лестницы для инвалида на коляске	К,О,С	Продублировать лестницу пандусом или подъемным устройством. Либо ступенькоходом. Рекомендуется предусмотреть инвентарный (съемный) пандус шириной не менее 0.8м и длинной не менее 2.5м	Индивидуальное решение с ТСР Капитальный ремонт

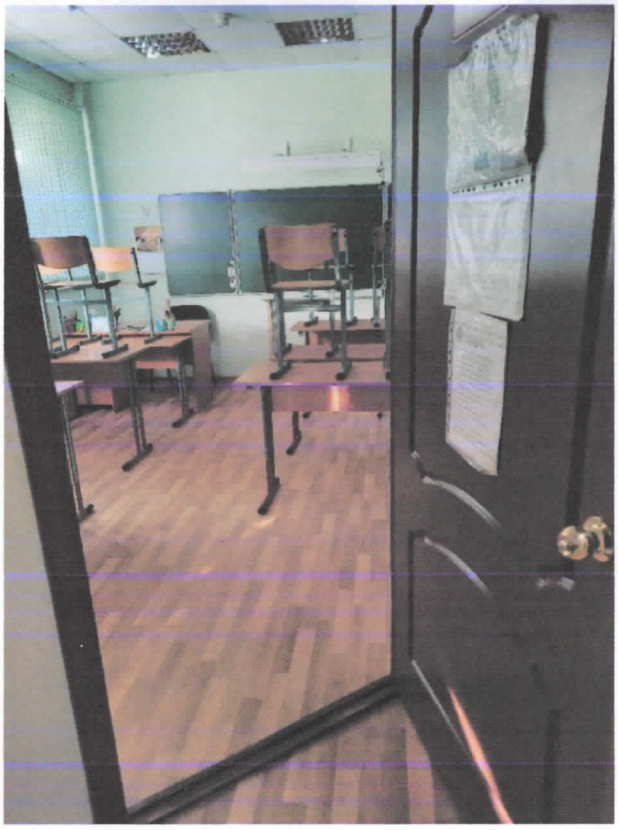
Фото 29

(согласно Приказам Минобрнауки России от 17.10.13 №1155 и от 05.04.17 №301).	
				22,29, 30,39, 40	Не оборудованы и не обозначены места для обучения инвалидов, отсутствуют разворотные площадки и место для проезда инвалидов на коляске	С,Г	В учебном помещении первые столы в ряду у окна и в среднем ряду следует предусмотреть для учащихся с недостатками зрения и дефектами слуха, а для учащихся, передвигающихся в кресле-коляске, выделить один-два первых стола в ряду у дверного проема. Предусмотреть специализированную мебель для инвалидов (стол, стул с подлокотником т.п.)	Текущий ремонт
Кабинеты лепки, художественный				33,34, 35,41, 42	Кабинеты не оснащены оборудованием для	С,Г,У	Оборудовать кабинеты системой	Текущий ремонт
